ESP32

系列芯片勘误表 版本 v2.8

ESPRESSIF

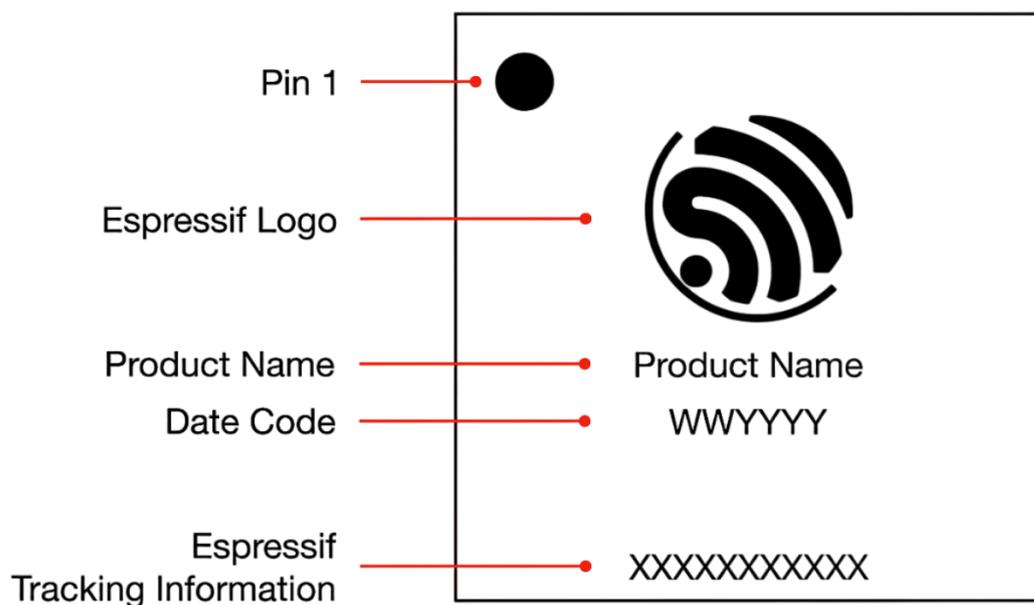
图 1.1: 芯片丝印示意图

- 芯片丝印的 **Espressif Tracking Information** (乐鑫追踪信息) 行

表 1.2: 芯片丝印芯片版本标识

芯片版本	乐鑫追踪信息
v0.0	XXXXXXXXXX
v1.0	X B XXXXXXX
v1.1	X F XXXXXXX
v3.0	X E XXXXXXX
v3.1	X G XXXXXXX

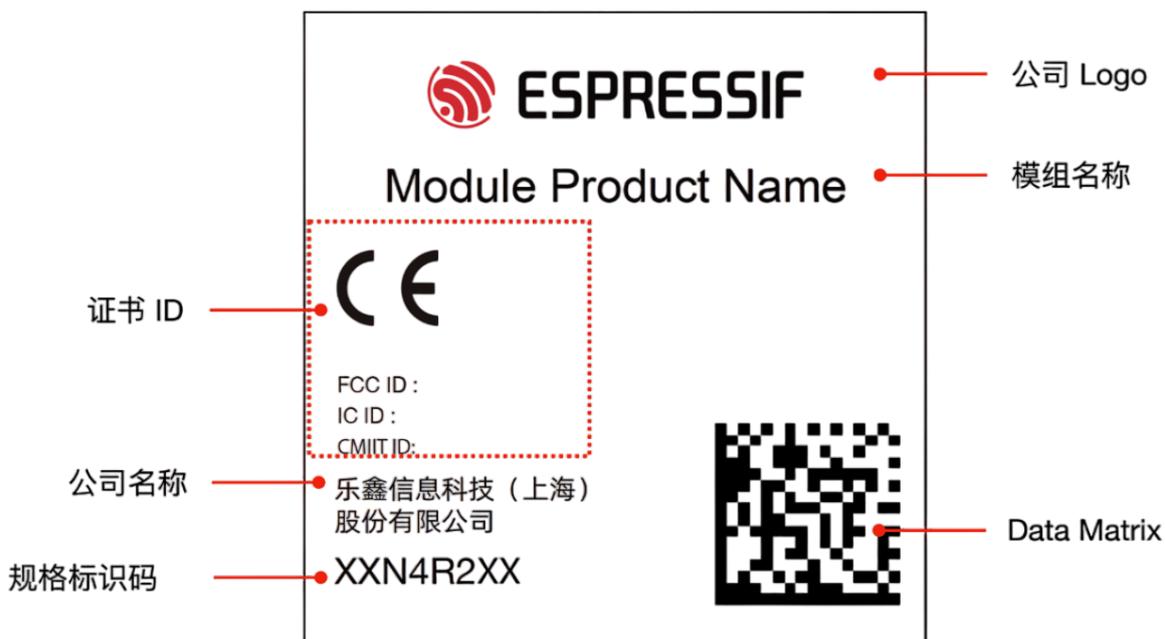
图 1.2: 模组丝印示意图

- 模组丝印的 **规格标识码**行

表 1.3: 模组丝印芯片版本标识
