ESP32-S2

系列芯片勘误表 Version v1.2

ESPRESSIF

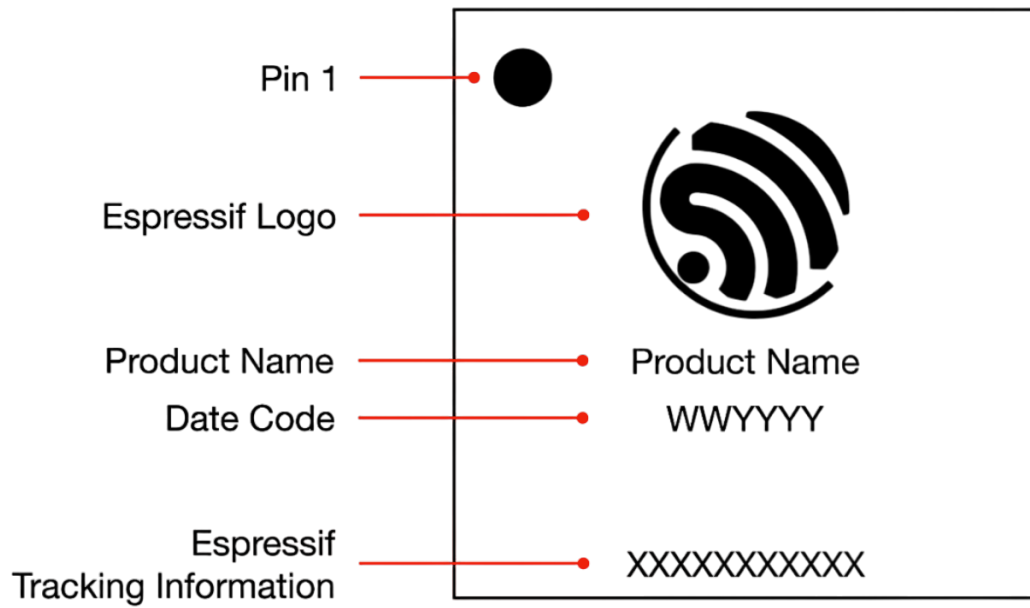
图 1.1: 芯片丝印示意图

- 芯片丝印的 **Espressif Tracking Information** (乐鑫追踪信息) 行

芯片版本	乐鑫追踪信息
v0.0	X A XXXXXXXX
v1.0	X B XXXXXXXX

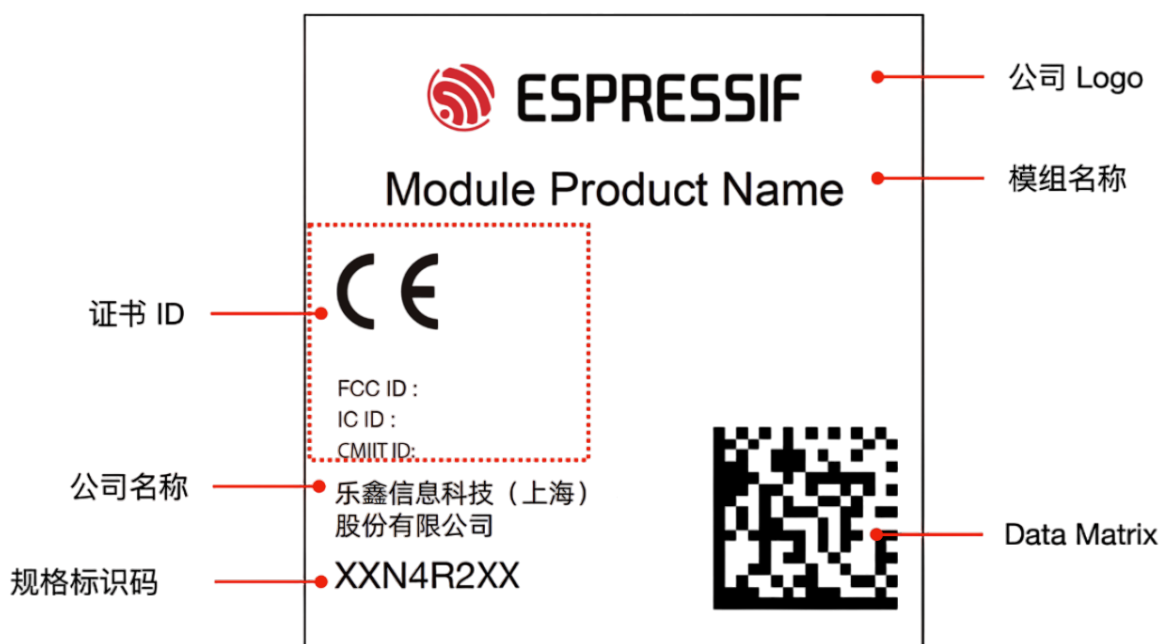
图 1.2: 模组丝印示意图

- 模组丝印的 **规格标识码**行
