ESP32-S3

系列芯片勘误表 Version v1.2

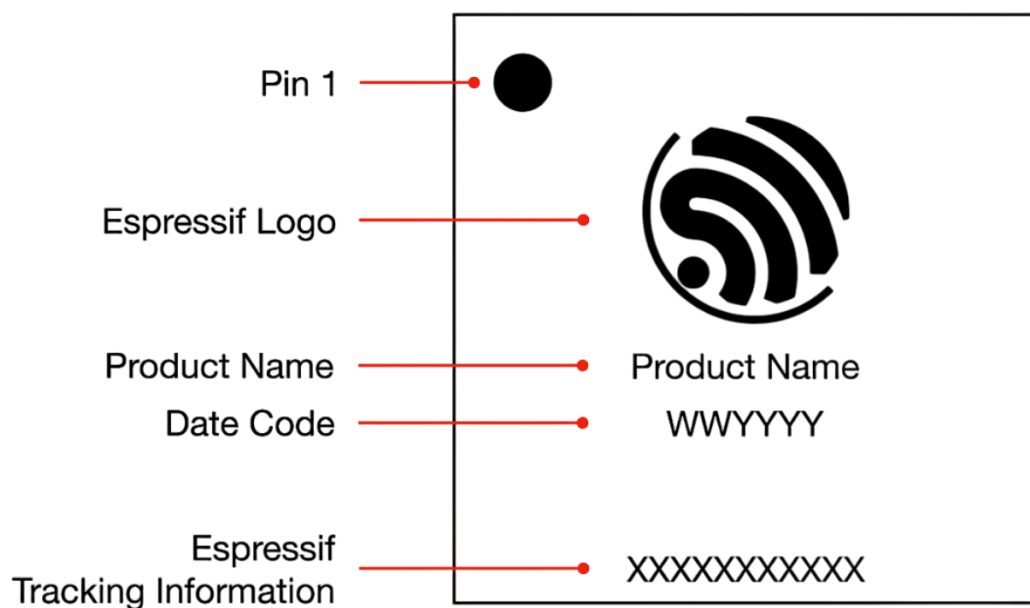
- 芯片丝印的 **Espressif Tracking Information** (乐鑫追踪信息) 行

图 1.1: 芯片丝印示意图

芯片版本	乐鑫追踪信息
v0.0	X A XXXXXXX
v0.1	X B XXXXXXX
v0.2	X C XXXXXXX

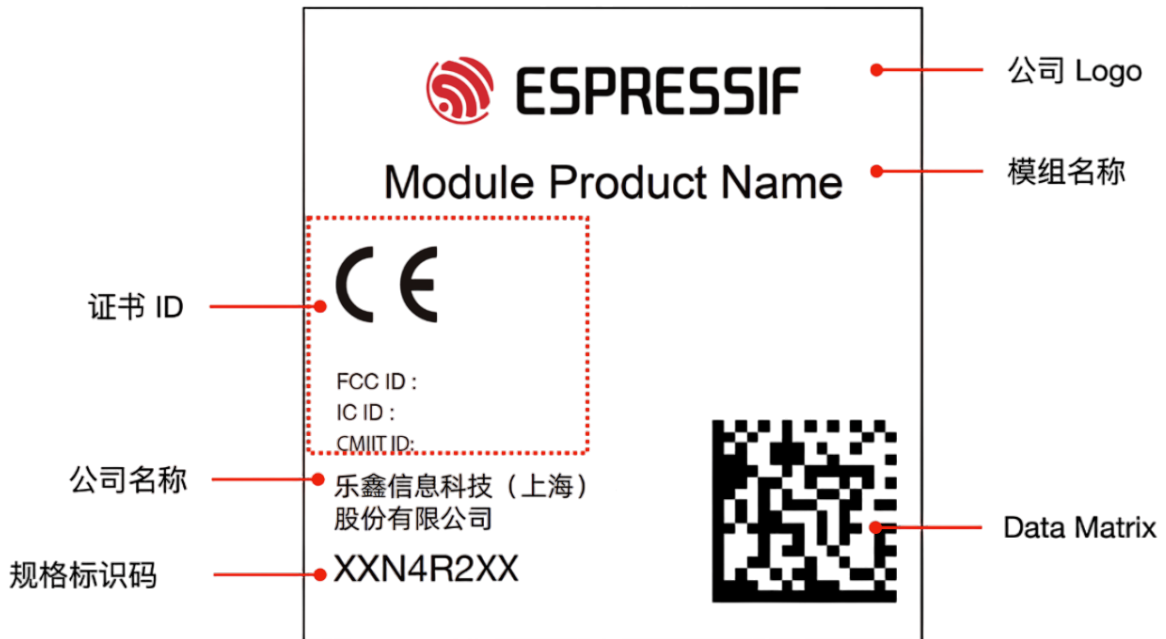
- 模组丝印的 **规格标识码**行

图 1.2: 模组丝印示意图
